# PROGRAM PRAC KONSERWATORSKICH

## KONFESJONAŁ W KOŚCIELE W BRZEZINIE

(Brzezina, powiat brzeski, woj. opolskie)

2017 rok

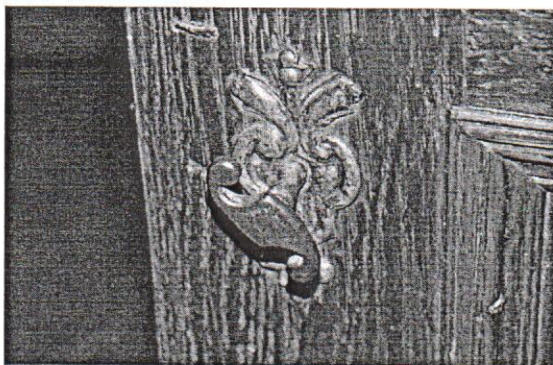
Fot. 3. Pomalowana i skorodowana klamka

1. Dezynsekcja i dezynfekcja obiektu (Xylotox, PCMC).
2. Usuwanie wtórnych lakierów metodą chemiczną, np. Scansol lub mieszaniny rozpuszczalników organicznych.
3. Usunięcie produktów korozji z elementów żelaznych (okucia) metoda chemiczną – preparaty zawierające kwas ortofosforowy.
4. Zabezpieczenie powierzchni elementów żelaznych alkoholowym roztworem taniny.
5. Opracowanie powierzchni elementów żelaznych przez pokrycie bezbarwnym lakierem lub farbą (warstwa ochronna z farby cynkowej oraz warstwa powierzchniowa w kolorze uzgodnionym z OWKZ).

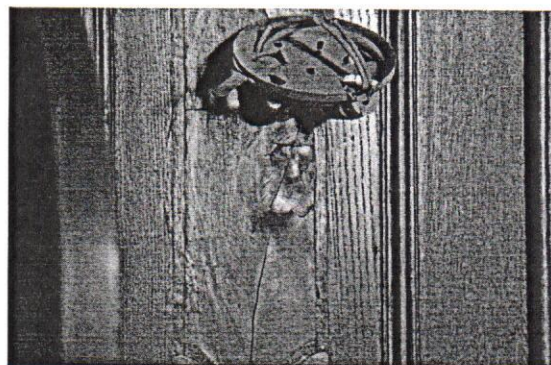
Fot. 4. Zniszczenia okleiny

6. Ubytki w drewnie należy uzupełnić masą na bazie Epidianu 5 z utwardzaczem PAC i trocinami lub gotowymi masami do uzupełniania drewna. W uzasadnionych przypadkach dopuszcza się wymianę zniszczonych elementów. Okleiny należy podkleić i uzupełnić lub, w razie konieczności – wymienić na identyczne z oryginałem.

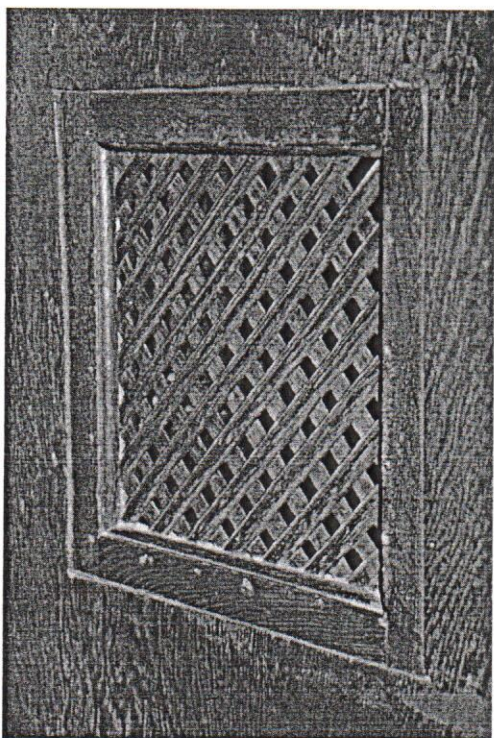
Fot. 5. Obramienie kratki z drobnymi ubytkami

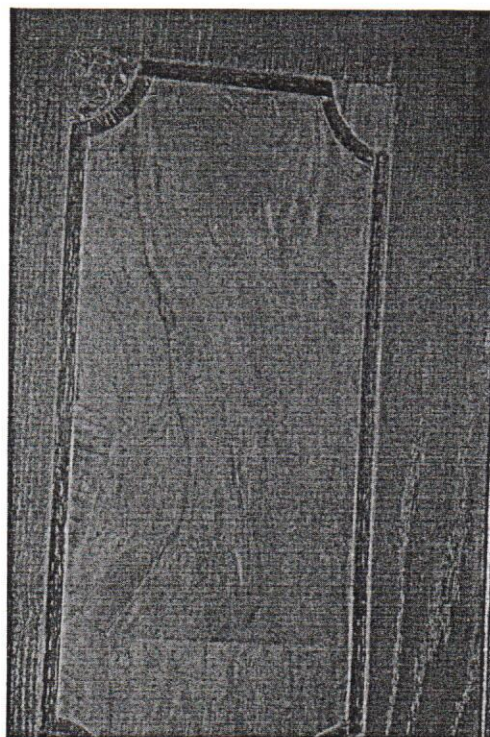
Fot. 6. Zniszczenia okleiny

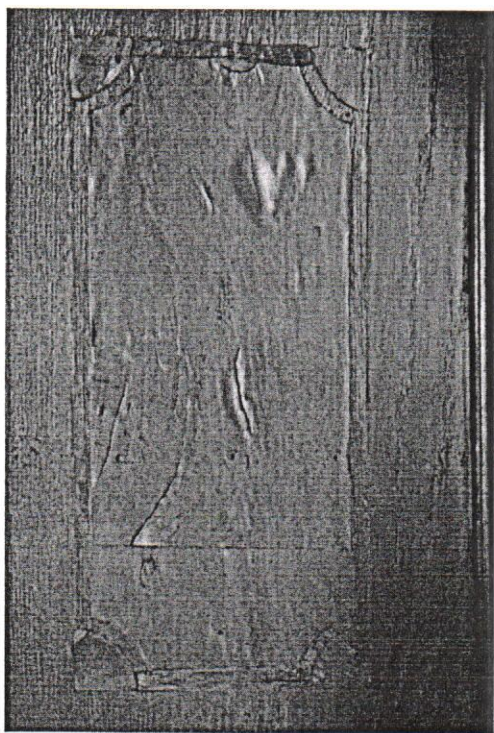
Fot. 7. Zniszczenia okleiny

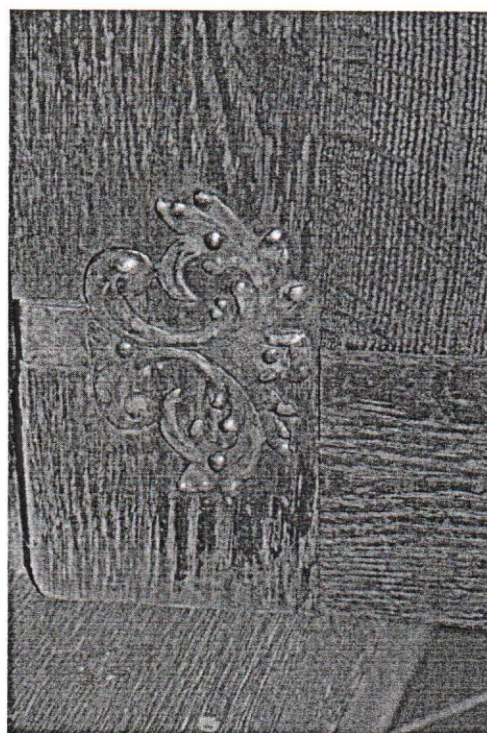
Fot. 8. Zniszczenia w dolnej części obiektu

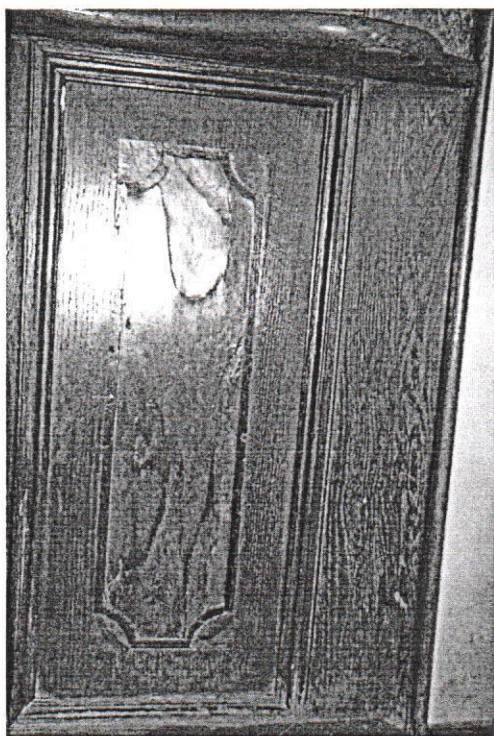
Fot. 9. Zniszczenia okleiny

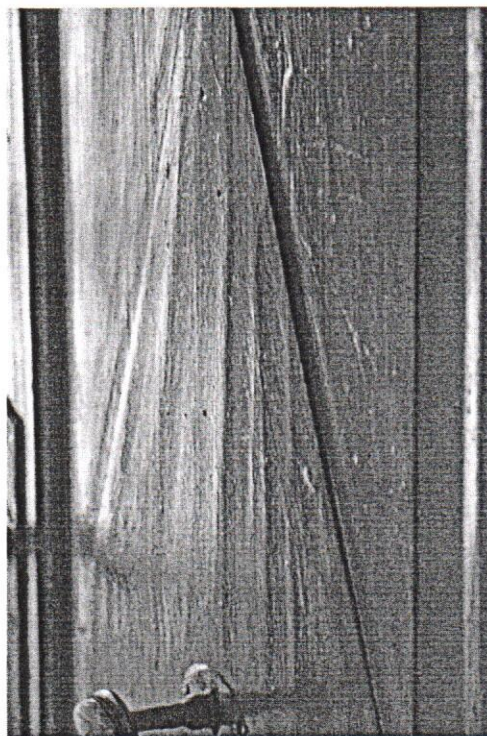
Fot. 10. Ślady po owadach

7. Wszystkie drewniane elementy należy zabezpieczyć poprzez impregnację przeciwogniową, przeciwgrzybową i przeciw owadom.

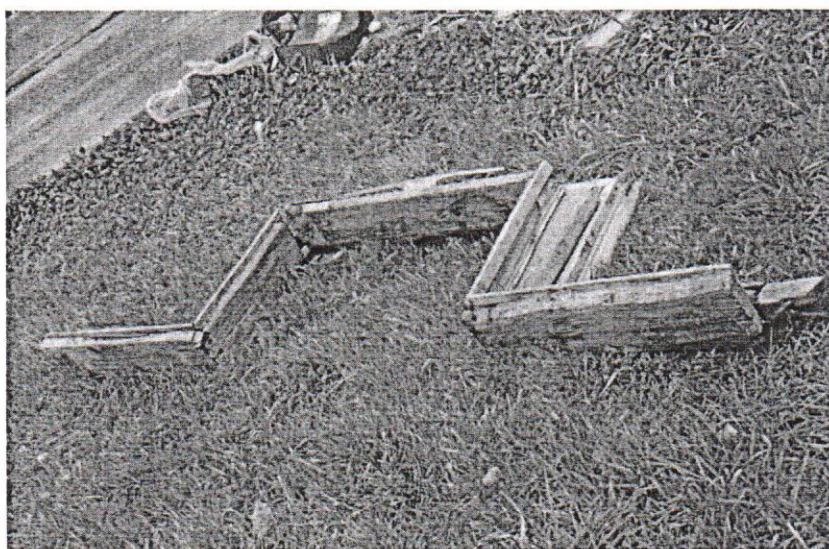
Fot. 11. Zniszczone zwieńczenie

9. Brakujące elementy drewniane, metalowe zawiasy, okucia, zamki i klamki należy zrekonstruować.

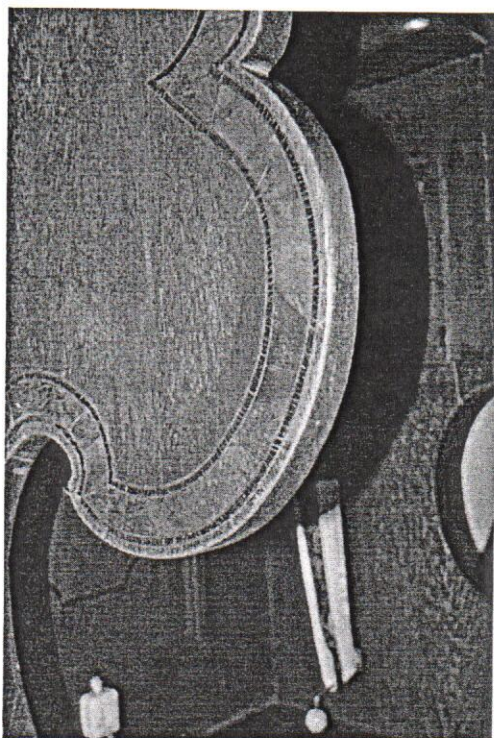
Fot. 12. Przetarcia na drewnie

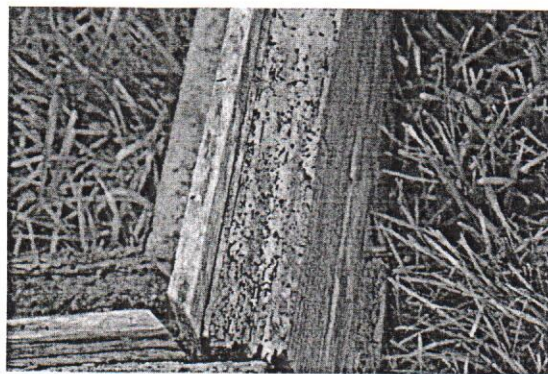
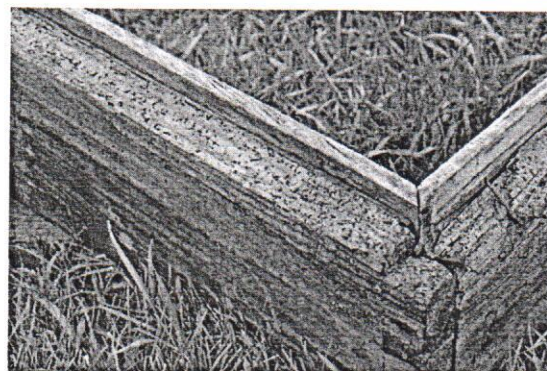
Fot. 13. Zniszczone zwieńczenie
