# PROGRAM PRAC KONSERWATORSKICH

## KONFESJONAŁ W KOŚCIELE W BRZEZINIE

(Brzezina, powiat brzeski, woj. opolskie)

2017 rok

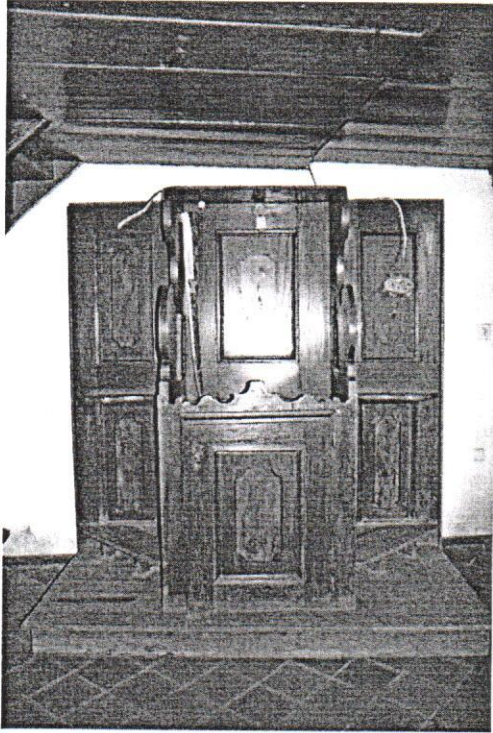
Fot. 1. Ogólny widok konfesjonatu

Konfesjonał drewniany, bez polichromii, z elementami metalowymi. Liczne drobne ubytki drewna. Niektóre elementy popękane. Okleiny zniszczone, w wielu miejscach odspojone od podłoża i popękane. Elementy metalowe pomalowane wtórną farbą i pokryte produktami korozji. Zwieńczenie zniszczone całkowicie. Całość nosi ślady żerowania owadów – szkodników drewna.

1. Dezynsekcja i dezynfekcja obiektu (Xylotox, PCMC).
2. Usuwanie wtórnych lakierów metodą chemiczną, np. Scansol lub mieszaniny rozpuszczalników organicznych.
3. Usunięcie produktów korozji z elementów żelaznych (okucia) metoda chemiczną – preparaty zawierające kwas ortofosforowy.
4. Zabezpieczenie powierzchni elementów żelaznych alkoholowym roztworem taniny.
5. Opracowanie powierzchni elementów żelaznych przez pokrycie bezbarwnym lakierem lub farbą (warstwa ochronna z farby cynkowej oraz warstwa powierzchniowa w kolorze uzgodnionym z OWKZ).

6. Ubytki w drewnie należy uzupełnić masą na bazie Epidianu 5 z utwardzaczem PAC i trocinami lub gotowymi masami do uzupełniania drewna. W uzasadnionych przypadkach dopuszcza się wymianę zniszczonych elementów. Okleiny należy podkleić i uzupełnić lub, w razie konieczności – wymienić na identyczne z oryginałem.
