# OPIS TECHNICZNY

Wiaty rekreacyjnej wraz z utwardzeniem  
placu rekreacyjnego  
w Pępicach

## DZIAŁKA 240

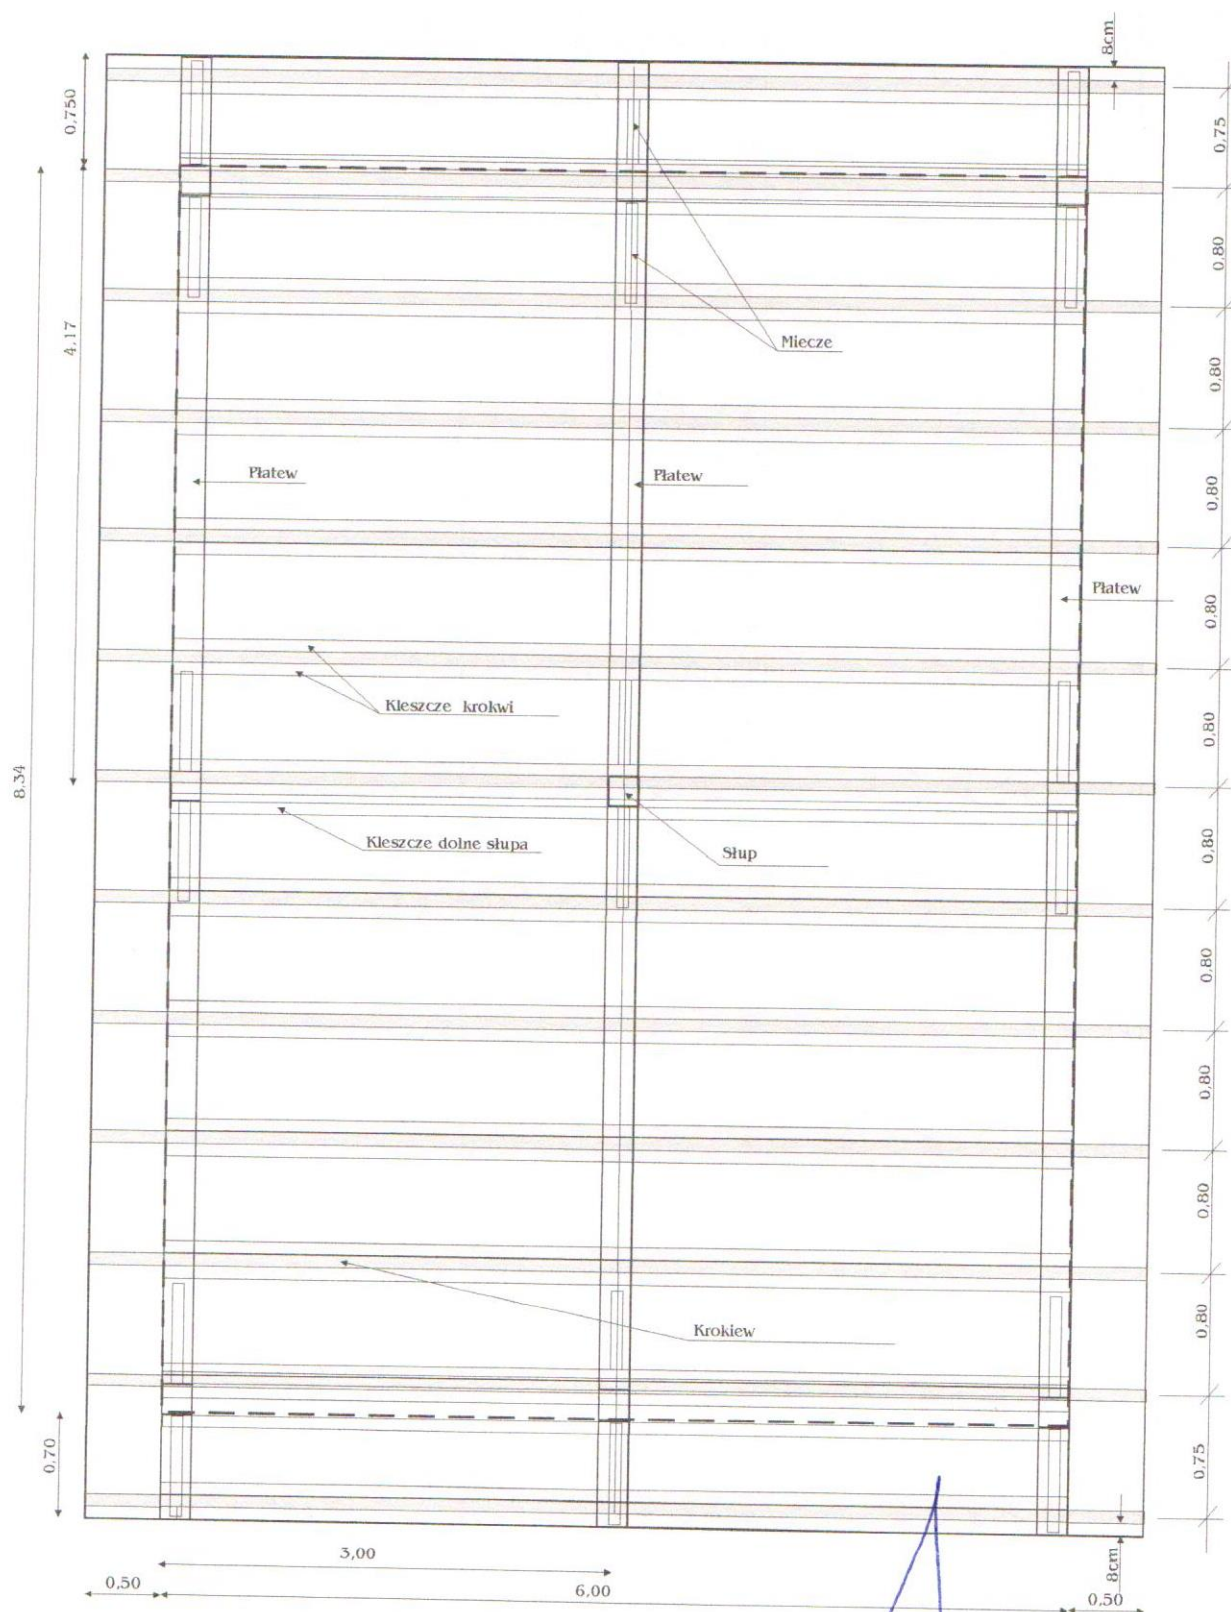
# Wiata rekreacyjna Pępice

Słupy konstrukcyjne  
Krokwie  
Kleszcze  
Platew

20x20 cm  
8x20 cm  
8x20 cm  
20x20 cm

Dach dwuspadowy o kącie nachylenia 35°. Słupy konstrukcyjne wykonane z krawędziaków 20x20, krokwie 8x20, kleszcze 8x20, płatew 20x20, płatew kalenicowa 20x20.

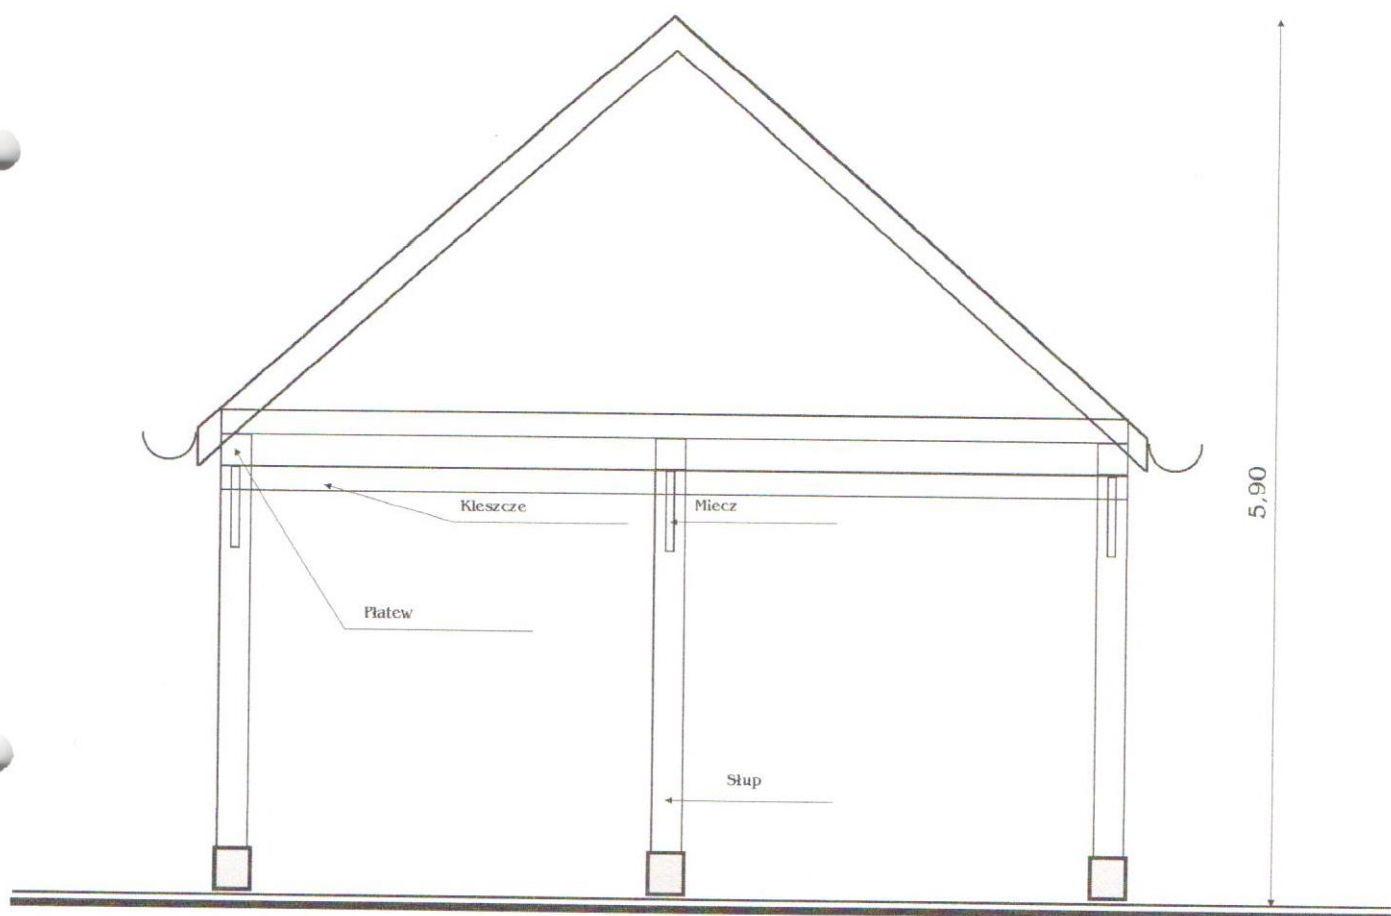
## Wiata rekreacyjna Pępice

Słupy konstrukcyjne 20x20 cm  
Krokwie 8x20 cm  
Kleszcze 8x20 cm  
Płatow 20x20 cm

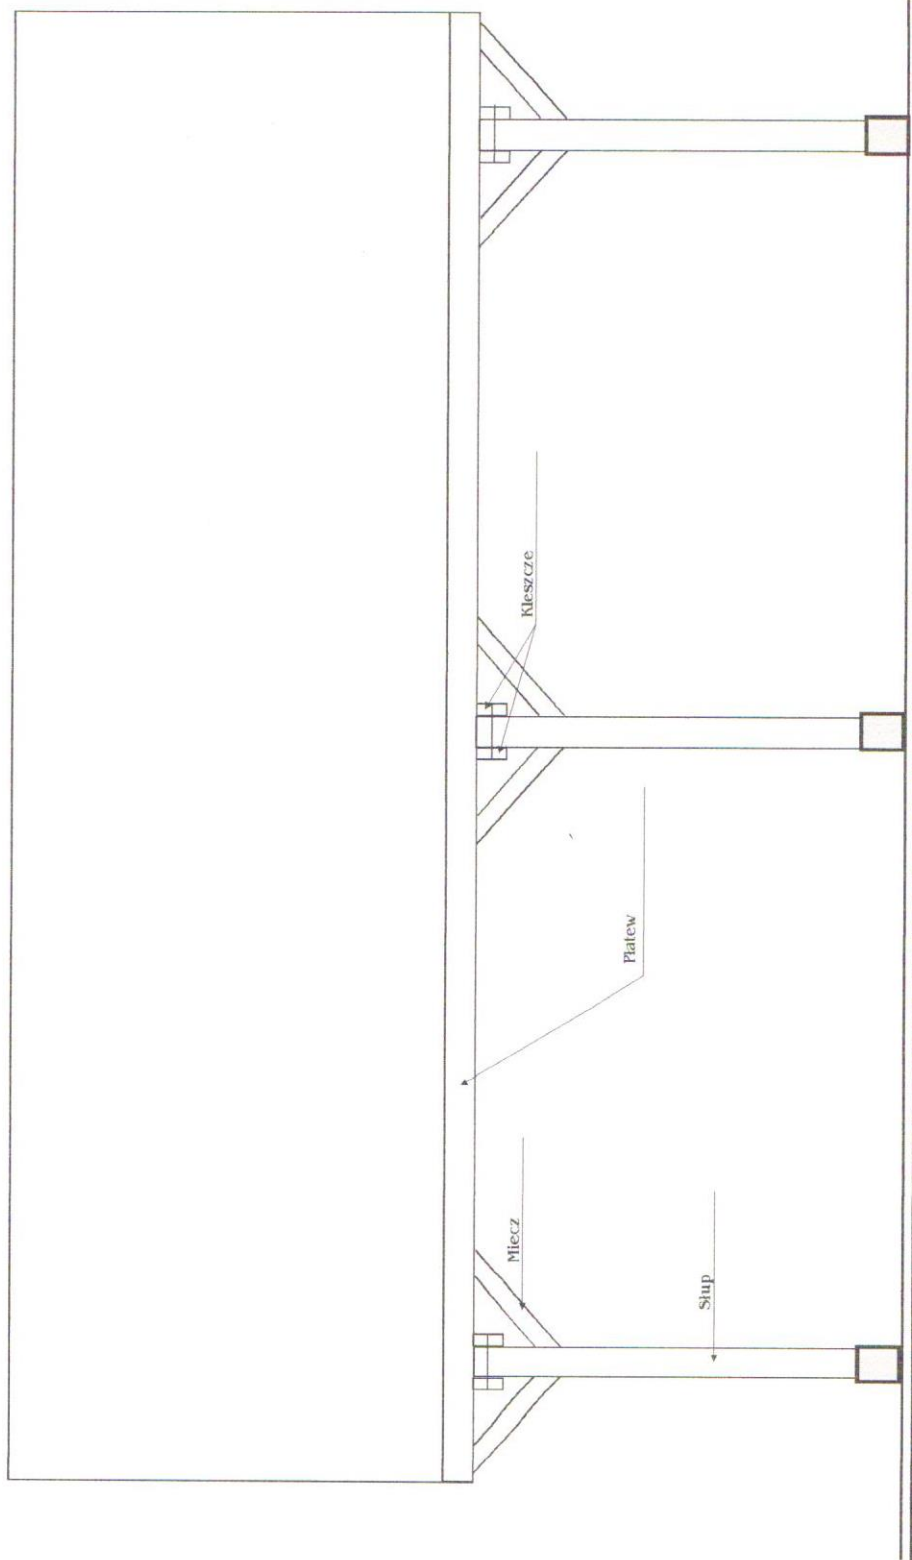
# Wiata rekreacyjna Pépice

| Słupy konstrukcyjne | 20x20 cm |
| Krokwie | 8x20 cm |
| Kleszcze | 8x20 cm |
| Platew | 20x20 cm |
